TẠI SAO HAI VÀY CẦU CẦN THƠ SỤP ĐỔ?

Nguyễn Minh Quang

Tháng 7 năm 2008

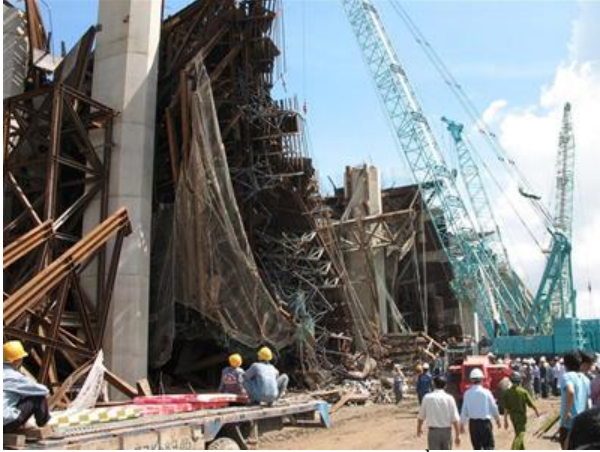
Cận ảnh hiện trường ngay sau tai nạn (Ảnh: Tiên Phong)

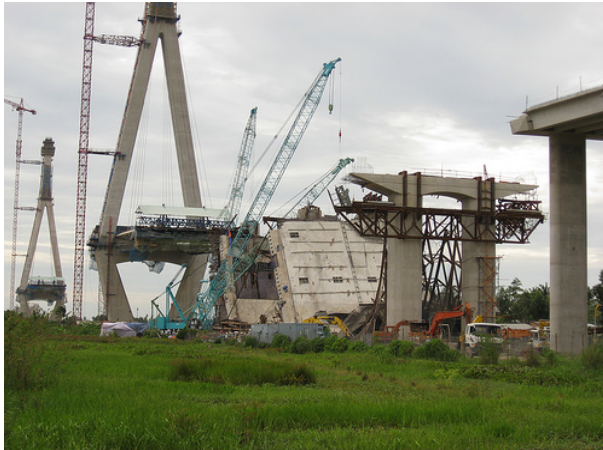
Hiện trường sau khi dọn dẹp (Ảnh: Ian Stacey)

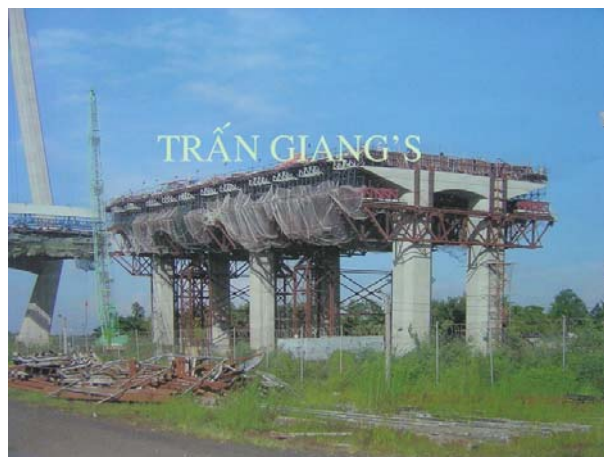
Nhìn bức ảnh mà tôi chụp các trụ P13, 14, 15 trước khi nó sụp đổ không lâu mới thấy hệ đà giáo chịu tải dường như quá mong manh trước sức nặng 3.000 tấn của mỗi nhịp, chưa kể các thiết bị, máy móc, ván khuôn, con người làm việc trên đây cũng có sức nặng hàng trăm đến cả ngàn tấn nữa. Một kỹ sư cầu đường nhiều kinh nghiệm khi xem tấm hình chụp trụ tạm chống sàn cũng có nhận xét: 'Sao thấy nó mong manh trước sức nặng của nhịp cầu quá. Ngoài sức nặng

Hai vòm cầu trước khi tai nạn xảy ra (Ảnh: Trần Giang)

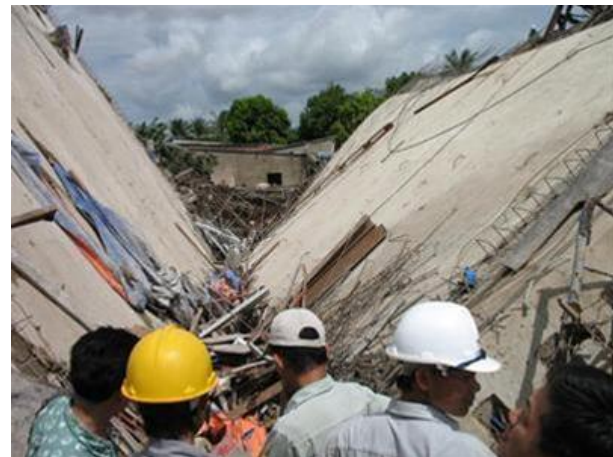
Đường gãy của dầm bê tông giữa trụ P13 và P14 (Ảnh: Sáu Nghệ)

Kết luận của UBQGĐT cho rằng "... ngay sau khi trụ tạm T13U khuy xuống, bản bê tông cầu bị gãy thành nhiều đoạn..." cũng không phù hợp với hình ảnh quan sát được ở hiện trường. Thật ra, dầm bê tông giữa trụ P13 và P14 bị gãy làm hai tại trụ tạm T13 và có lẽ đã gây tiếng nổ lớn. Phần nửa phía trụ P14 đã cứng nên rơi xuống nguyên vẹn và tì lên trụ P14. Phần nửa phía trụ P13 cũng rơi xuống nhưng bị gãy ở nơi tiếp giáp với phần dầm chưa đổ bê tông mặt trên.

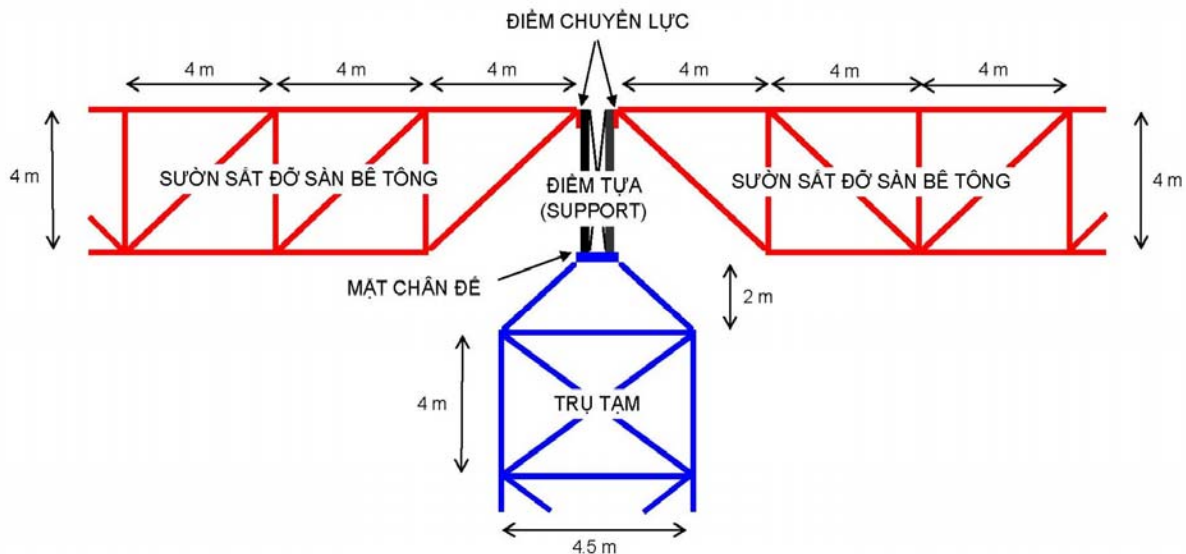
PHỎNG ĐOÁN THIẾT KẾ ĐỈNH TRỤ TẠM VÀ ĐIỂM CHUYỂN LỰC

- ❖ Điểm chuyển lực từ sườn sắt qua điểm tựa cao hơn mặt chân đế (projection) của điểm tựa 4 m; do đó, rất dễ sinh ra moment gây sụp đổ nhanh chóng, nếu trục của lực tác động lệch khỏi mặt chân đế.
- ❖ Mặt chân đế của điểm tựa quá nhỏ khiến trục của lực tác động dễ bị lệch.

- ❖ Điểm chuyển lực từ sườn sắt đỡ sàn bê tông, giữa trụ tạm T13 và trụ P14, lên điểm tựa trên đỉnh trụ tạm T13 bị bứt phá. Nguyên nhân của sự bứt phá này thì không thể xác định được vì thiếu dữ kiện, nhưng nó có thể do sai sót trong việc thiết kế/thi công điểm chuyển lực, do trụ tạm T13 yếu, do móng trụ tạm T13 lún quá nhiều, hoặc do sự kết hợp của các yếu tố vừa nêu.

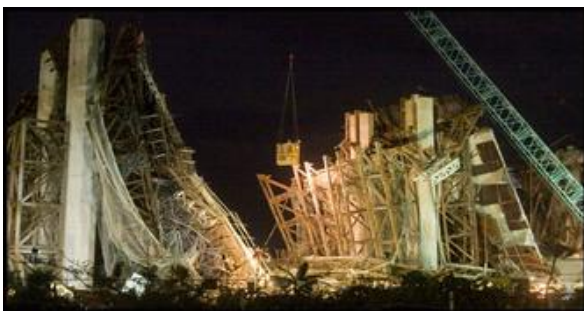
- ❖ Vì phần sàn bê tông giữa trụ tạm T14 và trụ P15 nặng hơn nên điểm chuyển lực từ sườn sắt đỡ sàn này qua điểm tựa bị bứt phá trước. Kết quả là sàn bê tông giữa trụ P14 và P15 gãy làm đôi ngay trụ tạm T14 và sụp đổ, tương tự như sàn bê tông giữa trụ P13 và P14. Phần sàn bê tông giữa trụ tạm T14 và P15 rơi xuống cùng sườn sắt bên dưới, tạo một lực đẩy lớn lên đỉnh trụ P15 khiến cho trụ này nghiêng về phía bờ sông.
- ❖ Phần sàn bê tông giữa trụ tạm T14 và trụ P14 rơi xuống, kéo theo sườn sắt đỡ sàn phía dưới cùng với điểm tựa trên đỉnh trụ tạm T14 vẫn còn dính với sườn sắt này.

Điểm tựa (support) trên đỉnh trụ tạm T14 nằm dưới chân các sườn sắt rơi cạnh trụ P14 (Ảnh: Internet)

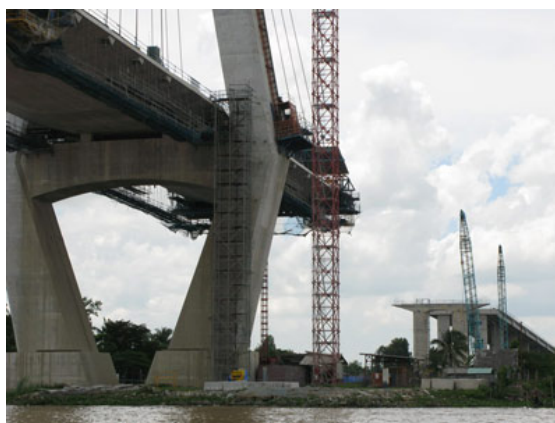
Ảnh mới nhất ở hiện trường [12]
