TẠI SAO HAI VÀY CẦU CẦN THƠ SỤP ĐỔ?

Nguyễn Minh Quang

Tháng 7 năm 2008

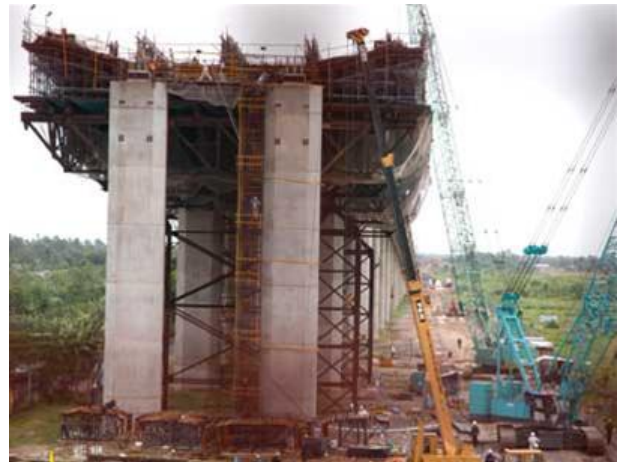
Hai vây cầu đang được thi công (Ảnh do Tuổi Trẻ chụp ngày 1 tháng 8 năm 2007)

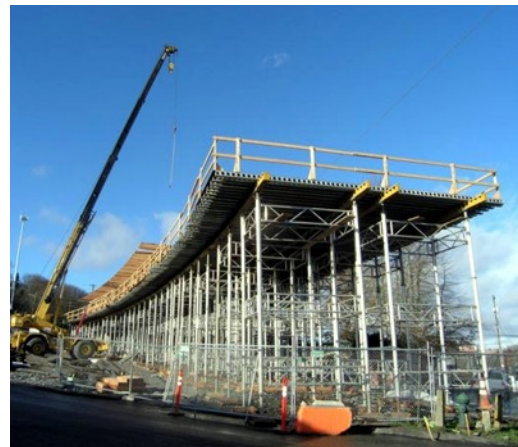
Khiếm khuyết kỹ thuật nghiêm trọng nhất có lẽ là sự thiếu vắng tính dự phòng (redundancy) trong hệ thống giàn giáo bị sụp đổ, đặc biệt là số trụ tạm để đỡ sàn bê tông giữa hai trụ cầu. Trên nguyên tắc, bộ phận quan trọng nào có thể là nguyên nhân gây sụp đổ công trình cũng có một bộ phận dự phòng để thay thế trong trường hợp bộ phận đó bất khả dụng. Do đó, ít nhất phải có 4 trụ tạm trong khi chỉ cần 2 trụ là đủ chịu lực tính toán. Khiếm khuyết này có khả năng làm công trình sụp đổ một cách nhanh chóng.

Hệ thống giàn giáo xây cất cầu ở Hoa Kỳ (Ảnh: Baker)
